Amministrazione Provinciale di Belluno

**TERRITORIO
& AMBIENTE
IN PROVINCIA DI BELLUNO**

IL MAPPAGGIO BIOLOGICO DEI BACINI

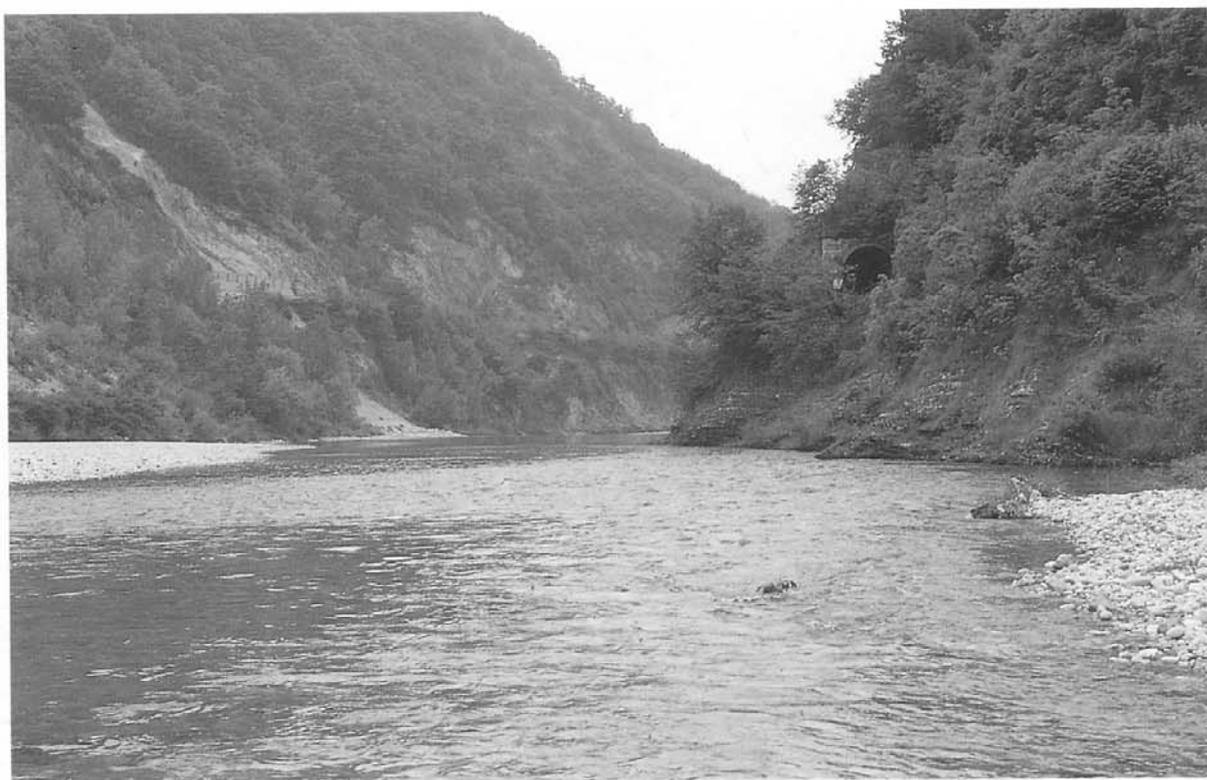
*A destra:
la centrale
di
Soverzene
(210 Mw).
Il Piave
ospita i più
importanti
impianti
idroelectrici
del Veneto.
La garanzia
di
una portata
di rispetto
adeguata
è questione
aperta.
Sotto:
il fiume
a Fener.*

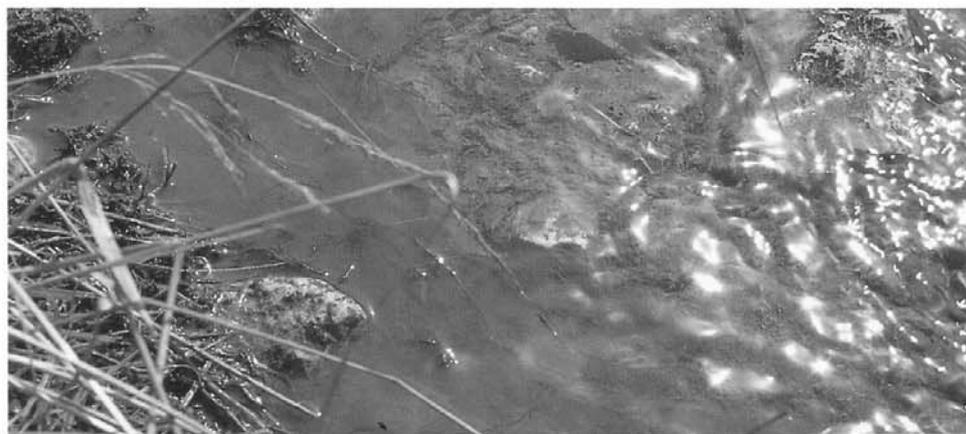
*Tracce
d'idrocarburi
a monte del lago
di Misurina.
Un episodio
"occasionale"
che fa riflettere.*
